**ПАСПОРТ ДОСТУПНОСТИ**  
**объекта социальной инфраструктуры (ОСИ)**  
**№ 1/2022**

1.1. Наименование (вид) объекта Государственное автономное профессиональное образовательное учреждение «Казанский медицинский колледж»

1.2. Адрес объекта: 420101, РТ, г. Казань, ул. Мавлютова д. 34

**АКТ ОБСЛЕДОВАНИЯ**  
**объекта социальной инфраструктуры**  
**К ПАСПОРТУ ДОСТУПНОСТИ ОСИ**  
**№ 1/2022**

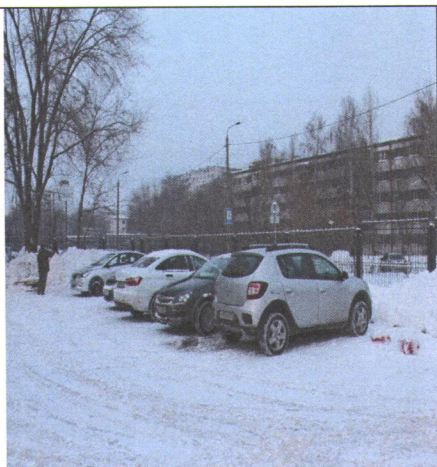
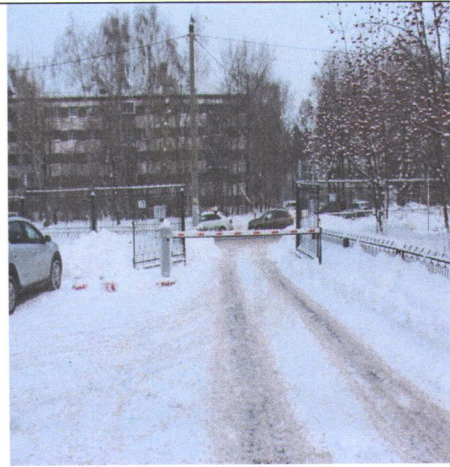
№ п/п	Наименование функционально-планировочного элемента	Наличие элемента		Выявленные нарушения и замечания			Работы по адаптации объектов	
		есть/нет	№ фото	Содержание	Значимо для инвалида (категория)	Содержание	Виды работ	
1.1	Вход (входы) на территорию	есть						
1.2	Путь (пути) движения на территории	есть						
1.3	Лестница (наружная)	нет						
1.4	Пандус (наружный)	нет						
1.5	Автостоянка и парковка	нет	1-3	Предполагаемые места парковки для инвалидов заставлены машинами, не имеющими «знак инвалида». Отсутствует дорожная разметка и дорожный знак специализированного места парковки для инвалидов.	К, О	Привести в соответствие с пунктами СП 59.13330.2020: 5.2.1 5.2.2 5.2.3 5.2.4 ГОСТ Р 52289-2004	Текущий ремонт

1. Обустроить специализированные места парковки для инвалидов с обустройством дорожной разметки вблизи въезда на территорию через шлагбаум (фото №1, фото №3).
2. Установить дорожный знак специализированного места парковки для инвалидов.

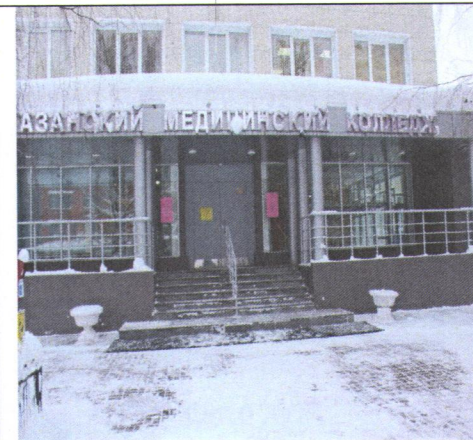
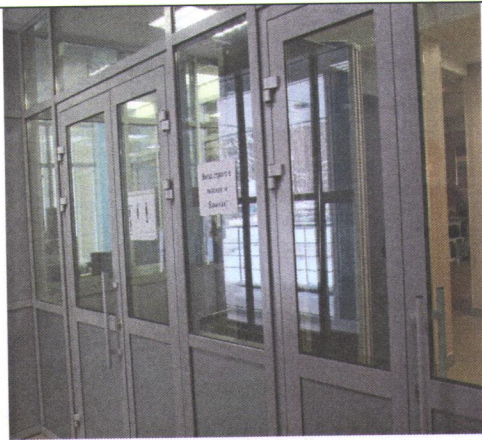
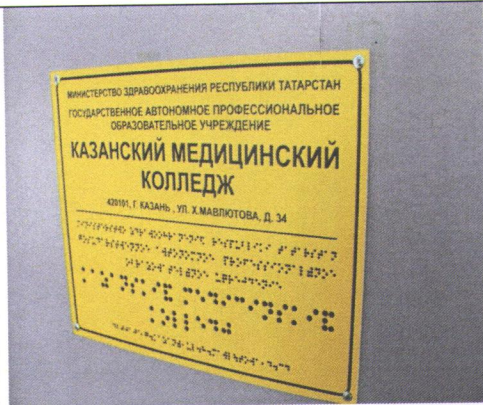
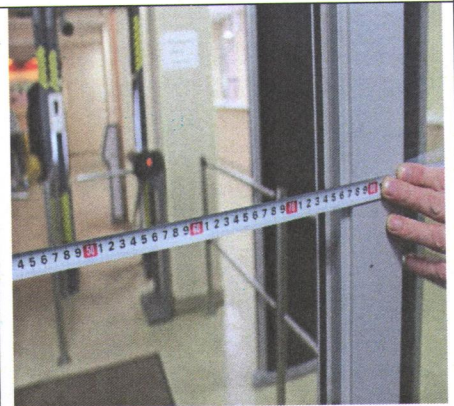
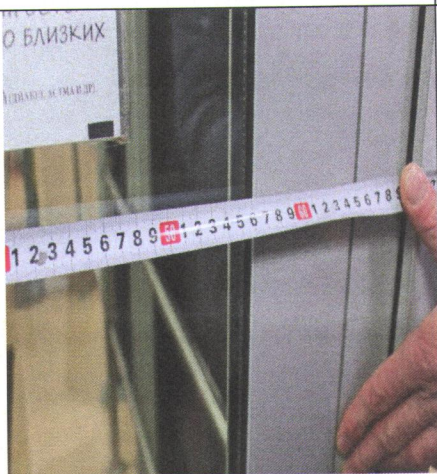
2.2	Пандус (наружный)	нет					
2.3	Входная площадка (перед дверью)	есть					
2.4	Дверь (входная)	есть	5, 13-19	<p>Прозрачные полотна дверей не обозначены яркой контрастной маркировкой. Дверной проем не выделен контрастным цветом по отношению к стенам.</p> <p>Входная двухстворчатая дверь: каждое полотно - 0,82 м, что не соответствует требованиям доступности (норматив: при двухстворчатых входных дверях ширина одной створки должна быть 0,9 м).</p> <p>Двухстворчатая дверь из тамбура имеет размеры: одно полотно - 0,76 м, второе - 0,65 м, что не соответствует требованиям доступности (норматив: при двухстворчатых входных дверях ширина одной створки должна быть 0,9 м).</p> <p>Имеется внешний дверной порог 0,035 м, с внутренней стороны данный порог составляет 0,08 м (норматив 0,014 м).</p> <p>На входной площадке у двери отсутствует кнопка вызова персонала и тактильно-визуальная табличка с информацией об объекте.</p> <p>Имеющаяся информационная табличка об объекте выполнена с нарушением нормативных требований, на ней отсутствует рельефная и тактильная информация.</p>	К,О,С	<p>Привести в соответствие с пунктами СП 59.13330.2020:</p> <p>6.1.5</p> <p>6.1.6</p> <p>6.2.4</p> <p>ГОСТ Р 52131-2019:</p> <p>4.3.1</p> <p>4.3.7.3</p>	Капитальный ремонт

1. Провести капитальный ремонт входной площадки с обустройством нормативных поручней на лестничном марше в соответствии с требованиями СП 59.1330.2020.
2. Устранить препятствие в виде выступа площадки высотой 0,14 м путем устройства съезда. До проведения капитальных работ по устройству нормативного съезда отметить контрастным цветом край входной площадки для предупреждения о препятствии.
3. Для преодоления препятствия в виде лестницы с помощью персонала, прошедшего обучение по вопросам сопровождения различных категорий инвалидов, использовать инвентарный пандус или гусеничный подъемник.
4. Перед входом в здание установить средства отображения информации знаковые для инвалидов в соответствии с ГОСТ Р 52131-2019.

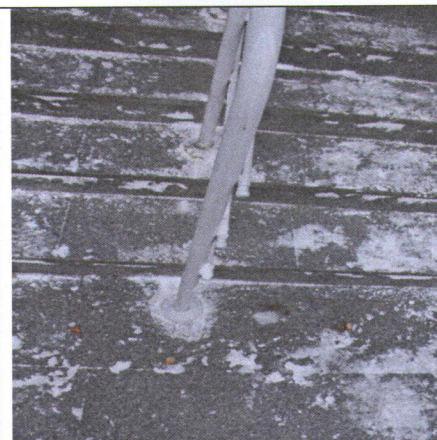
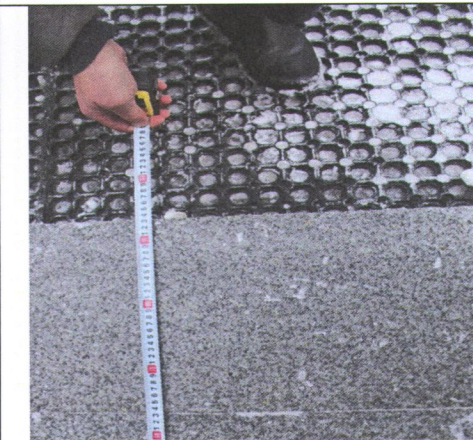
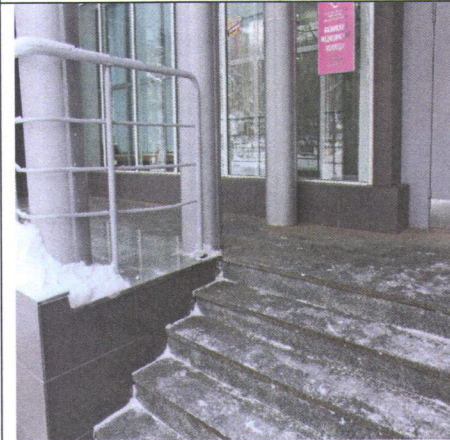
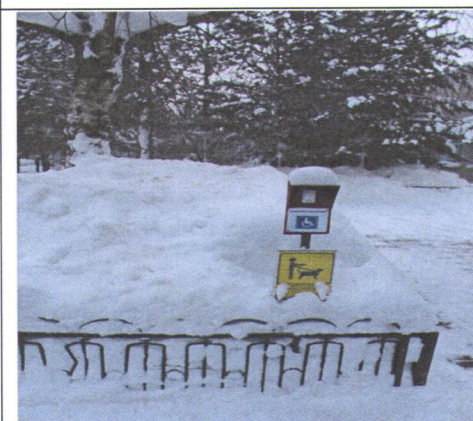
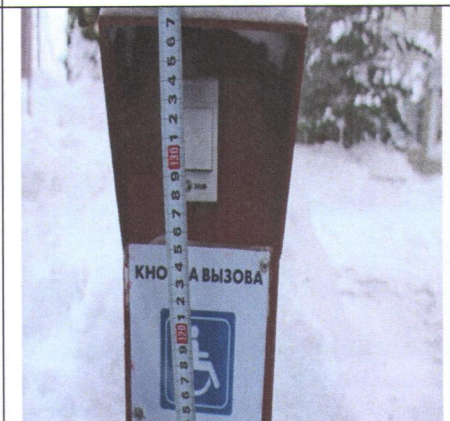
2.1	Лестница (наружная)	есть	4-12	<p>Геометрия лестницы не соответствует требованиям доступности: перед началом марша лестницы имеется площадка высотой 0,14 м. и шириной 0,93 м.</p> <p>Лестница не дублируется пандусом или подъемным устройством.</p> <p>Имеющиеся поручни не соответствуют требованиям доступности:</p> <ul style="list-style-type: none"> <li>- отсутствуют поручни с обеих сторон лестницы;</li> <li>- разделительный поручень, расположенный посередине марша лестницы,</li> <li>- представляет собой препятствие при экстренной эвакуации студентов из здания,</li> <li>- не имеет завершающих горизонтальных частей сверху и внизу марша,</li> <li>- является односторонним.</li> </ul> <p>Отсутствуют контрастные полосы на проступях краевых ступеней лестничного марша.</p> <p>Перед входной группой с левой стороны, за ограждающим забором, на зеленой зоне для оказания ситуационной помощи персоналом имеется кнопка вызова, не соответствующая нормативным требованиям.</p> <p>Знак обозначения кнопки вызова персонала расположен на высоте</p>	К, О, С	<p>Привести в соответствие с пунктами СП 59.13330.2020:</p> <p>5.1.12 5.1.13 5.1.14 6.2.8 ГОСТ Р 52131-2019</p>	Капитальный ремонт

<p>1, 2 м, ниже кнопки вызова. Кнопка вызова расположена на высоте 1,31 м (норматив: от 0,85 м до 1,1 м).</p> <p>Знак обозначения кнопки вызова персонала выполнен с нарушением нормативных требований ГОСТ Р 52131-2019 по размерам и цветотональному варианту, на нем отсутствует рельефно-визуальная, тактильная информация.</p> <p>Знак обозначающий место для собаки - проводника не соответствует нормативным требованиям и расположен на зеленой зоне объекта (данный знак должен быть расположен внутри объекта).</p>

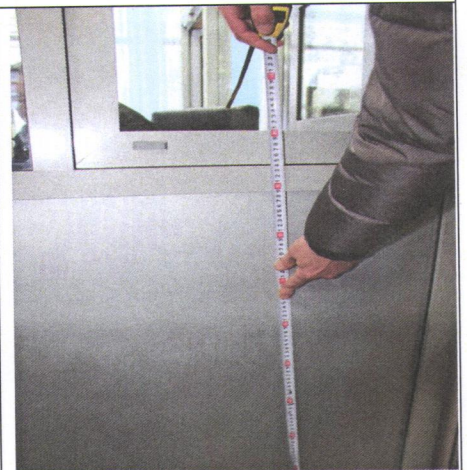
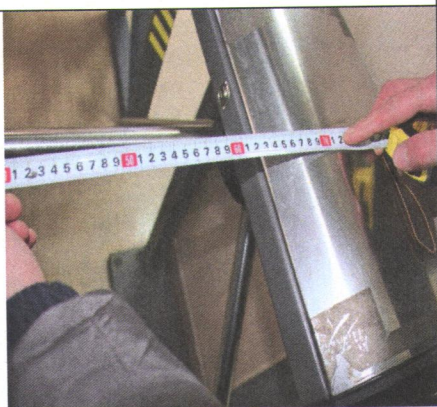
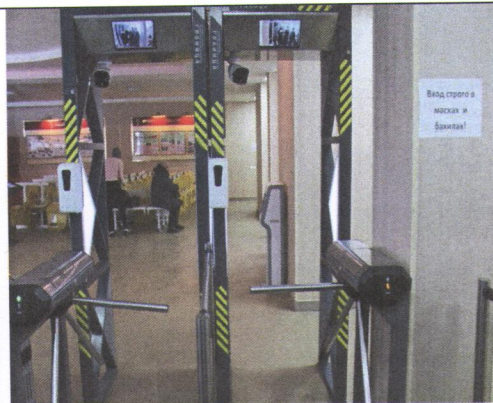
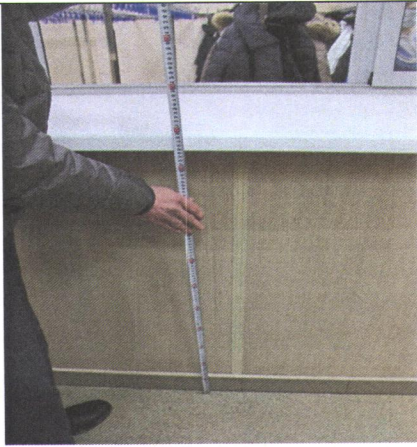
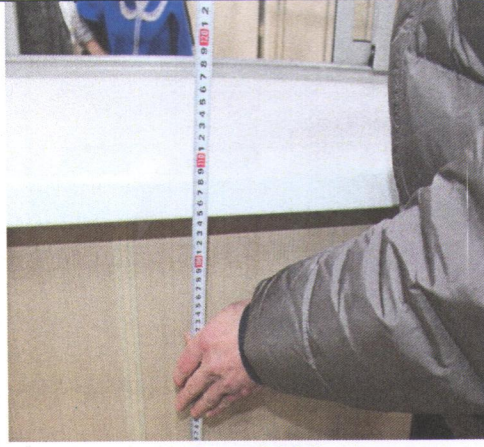
3.1	Коридор (вестибюль, зона ожидания, галерея, балкон)	есть	20-26	<p>Окно вахты расположено на высоте 1 м, что не соответствует требованиям доступности (норматив - не более 0,80-0,85 м над уровнем пола).</p> <p>Контрольно-пропускное устройство (турникет) имеет ширину прохода в одном направлении 0,60 м, что не соответствует требованиям доступности (норматив – не менее 0,95 м).</p> <p>В холле первого этажа отсутствует мнемосхема (тактильная схема, отображающая информацию о размещении и назначении помещений в здании).</p> <p>Высота окон приема одежды в гардеробе составляет 1,09 м, что не соответствует требованиям доступности.</p>	К, С, О	Привести в соответствие с пунктами СП 59.13330.2020: 8.1.7 6.1.9	Текущий ремонт

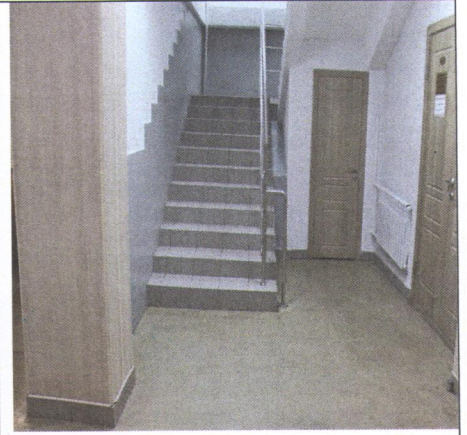
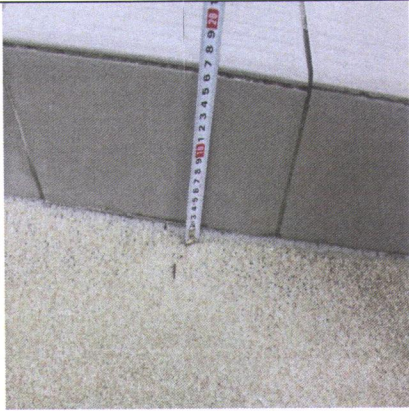
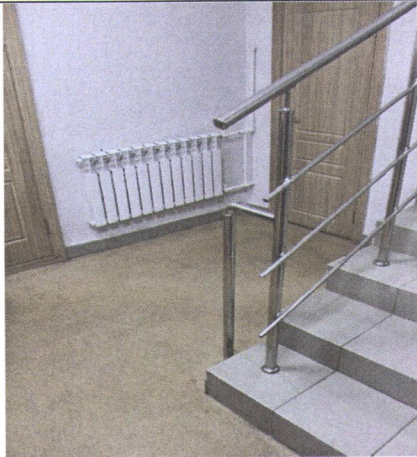
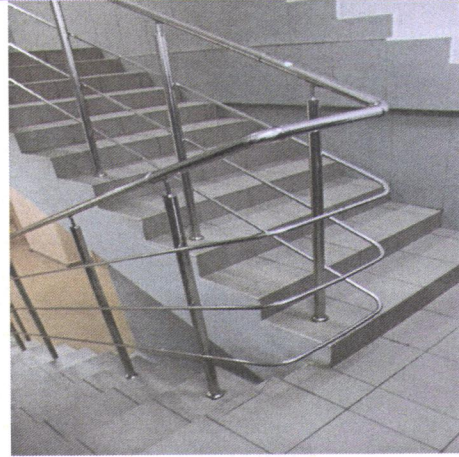
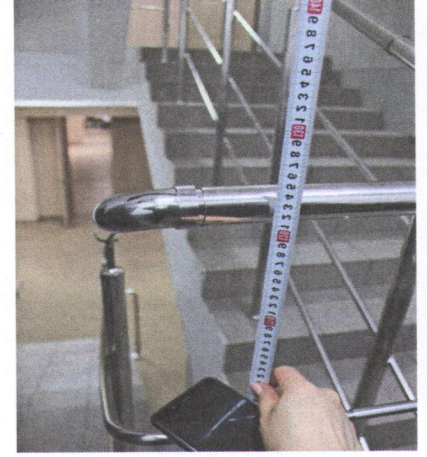
3.2	Лестница (внутри здания)	есть	27-33	<p>Геометрия лестницы не соответствует требованиям доступности - различная высота ступеней: 0,17м, 0,15м, 0,13м.</p> <p>Вертикальные стойки у поручней расположены за ступенями, имеются выступающие части лестничной конструкции (в виде острого угла первых и последних ступеней лестничных маршей), что является травмоопасным.</p> <p>Отсутствуют контрастные полосы на проступях краевых ступеней</p>	К, О, С, Г	Привести в соответствие с пунктами СП 59.13330.2016: 6.2.4 6.2.8 6.2.11	Капитальный ремонт

<p>лестничных маршей Имеющиеся ограждающие конструкции на лестнице (ригели) травмоопасные, так как выступают за стойку опоры на первой ступени лестницы. Поручни на лестнице не имеют завершающих горизонтальных частей, что не соответствует требованиям доступности (норматив – 0,3 м). Высота поручней составляет – 1,25 м, что не соответствует требованиям доступности (норматив – 0,9 м). На лестничной площадке второго этажа установлены двухстворчатые двери, имеется порог–0,05 м (норматив – 0,014 м).</p>

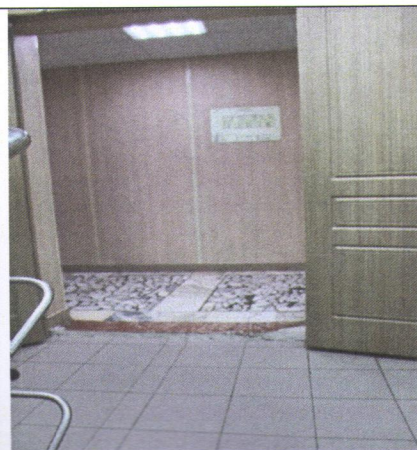
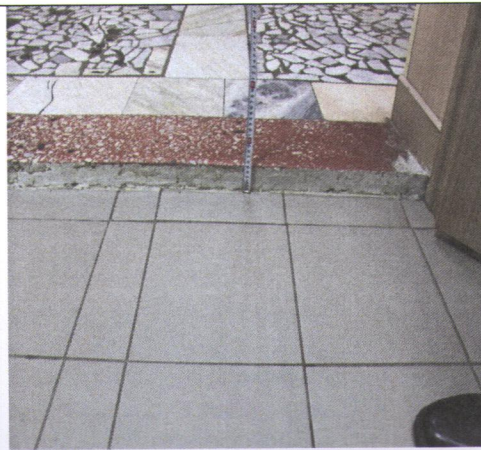
3.3	Пандус (внутри здания)	нет					
3.4	Лифт пассажирский (или подъемник)	нет					
3.5	Дверь	есть					
3.6	Пути эвакуации (в т.ч. зоны безопасности)	есть	34-38	<p>Порог эвакуационной двери составляет 0,06 м, что не соответствует требованиям доступности (норматив – 0,014 м). На эвакуационном выходе отсутствует пандус. Ширина эвакуационной лестницы из здания на улицу составляет 0,97 м, что не соответствует требованиям доступности (норматив – 1,35 м). На ступенях лестницы местами отсутствует плитка, имеются шероховатости и неровности, что является травмоопасным.</p>	К, С, О, Г	<p>Привести в соответствие с пунктами СП 59.13330.2020: 5.1.12 5.1.13 6.2.21 6.2.24</p>	Капитальный ремонт
